**COLLIER DE REPARATION 3 TIRANTS SIMPLE BANDE 200mm FONTE/INOX/EPDM**

Collier de réparation 3 tirants simple bande pour la réparation de réseaux de distribution et d'adduction d'eau potable.  
Enveloppe inox AISI 304 et joint EPDM.  
Pour tubes rigides (PE, PVC, acier et fonte).

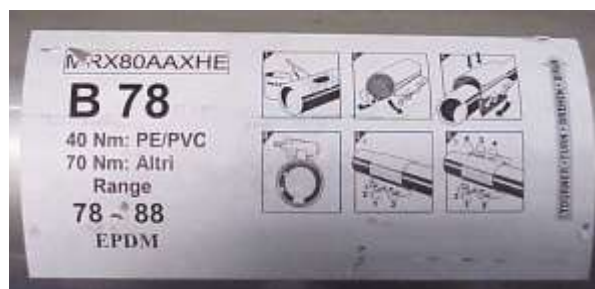
**Marquage ancien modèle :**

**Actuellement 2 modèles sont en stock (suivant les DN) avec des  
tenues en pression différentes**

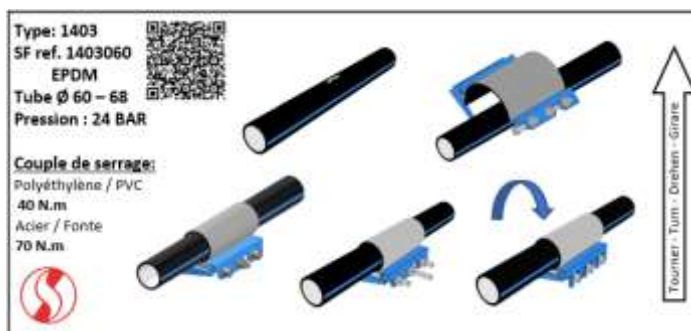
**Marquage nouveau modèle :**

**A Terme seul le nouveau modèle sera disponible (page 2 à 5)**

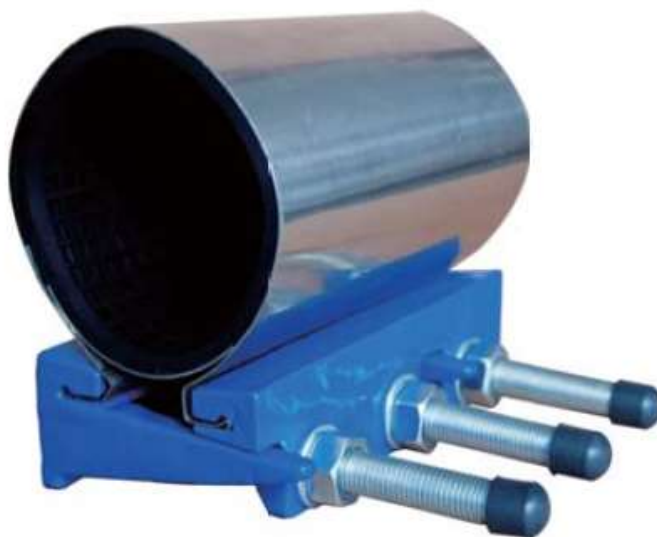
**NOUVEAU**

**Dimensions :** DN48 à DN285  
**Raccordement :** Sur tubes rigides  
**Température Mini :** -10°C  
**Température Maxi :** +60°C (en emploi temporaire)  
**Pression Maxi :** 16 Bars maxi jusqu'au DN210/223  
**Caractéristiques :** Joint EPDM  
Enveloppe inox  
3 Tirants, simple bande  
Longueur 200 mm

**Matière :** Enveloppe inox AISI 304

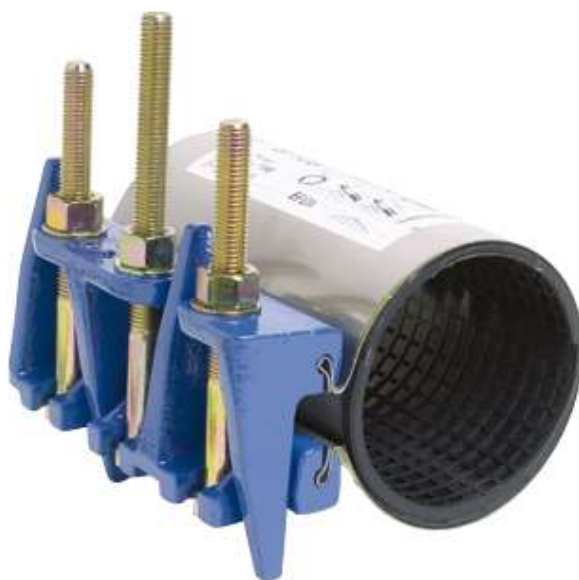
Collier de réparation 3 tirants pour la réparation de réseaux de distribution et d'adduction d'eau potable.  
Enveloppe inox AISI 304 et joint EPDM.  
Pour tubes rigides (PE, PVC, acier et fonte).

**Dimensions :** DN48 à DN285  
**Raccordement :** Sur tubes rigides  
**Température Mini :** -10°C  
**Température Maxi :** +60°C (en emploi temporaire)  
**Pression Maxi :** 32 Bars maxi en DN48/56  
**Caractéristiques :** Joint EPDM  
Enveloppe inox  
3 Tirants  
Longueur 200 mm

**Matière :** Enveloppe inox AISI 304
